NEW ACE-K200と消毒用アルコールとのATP・ADP・AMP残量測定結果

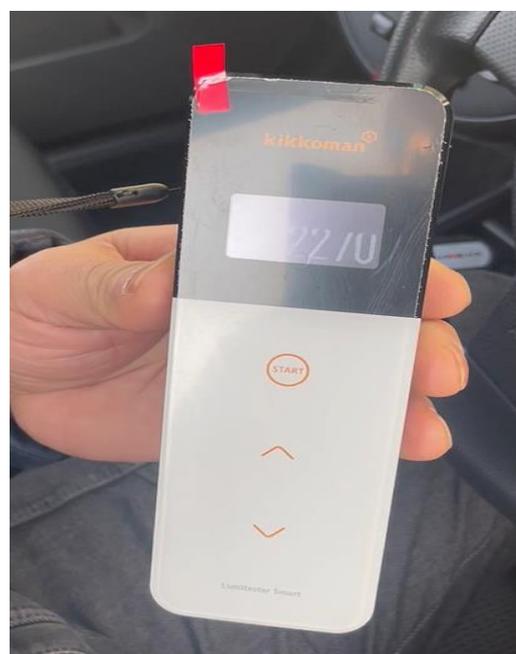
ハンドルの左側にアルコール塗布

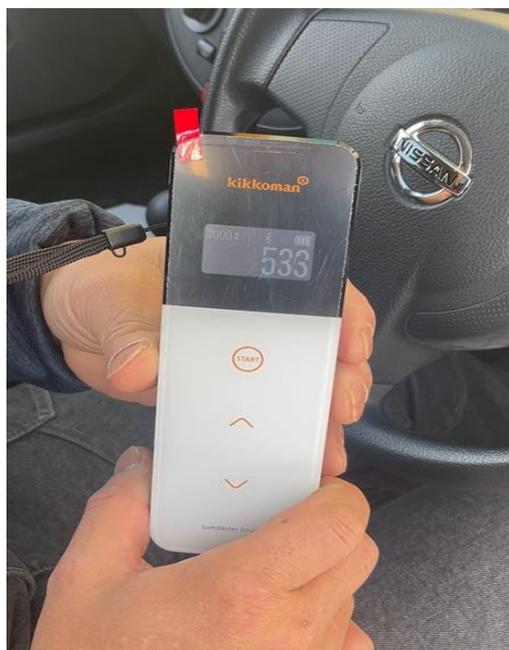
ハンドルの右側にNEWACE塗布

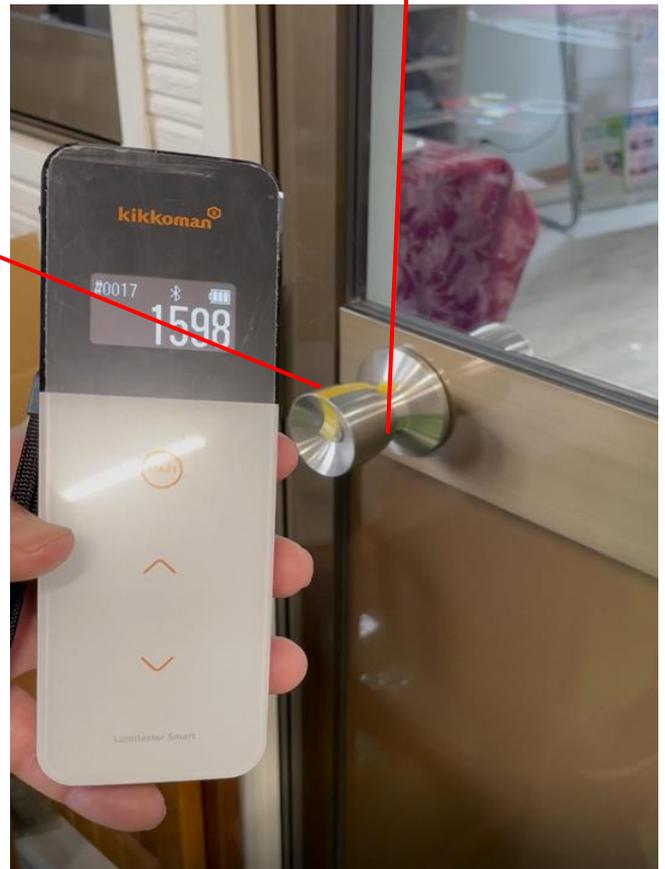
ドアノブの右側にNEWACE塗布

ドアノブの左側にアルコール塗布
